An Profit gedacht und schlecht gemacht !

Die systematische „Funktionskontrolle der Fischauf- und Fischabstiegsanlagen sowie Erfassung der Mortalität bei Turbinendurchgang an der Wasserkraftanlage Kostheim am Main“ [1] wurde von der Bürogemeinschaft für Fisch- & Gewässerökologische Studien (BFS) im Jahr 2011 im Auftrag des Betreibers durchgeführt.

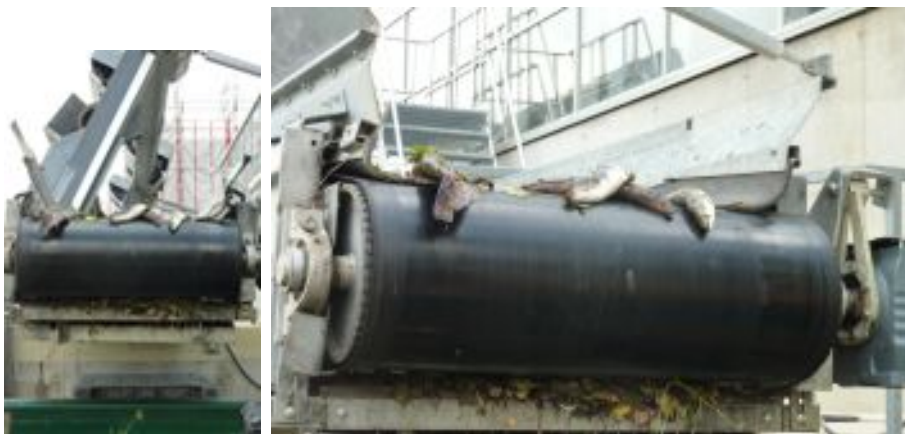
Vom Rechenreiniger getötet per Förderband zum Abfall.

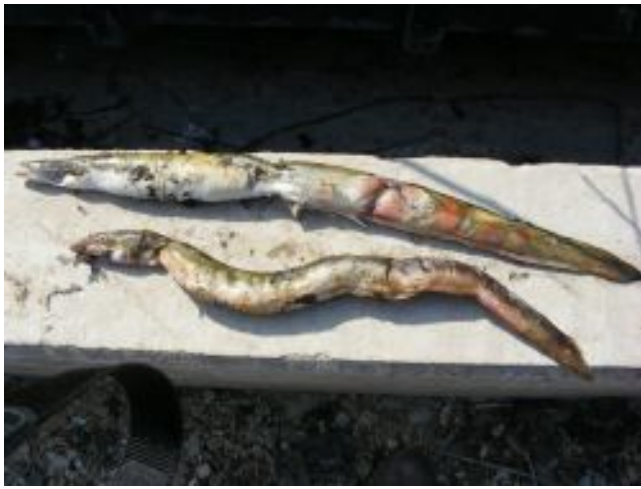
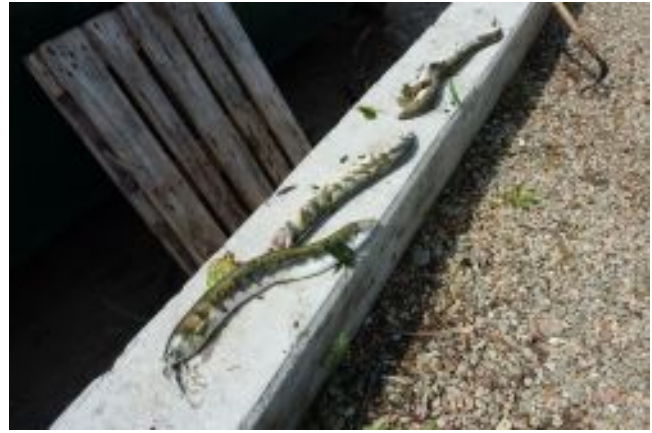
Geschädigte Aale

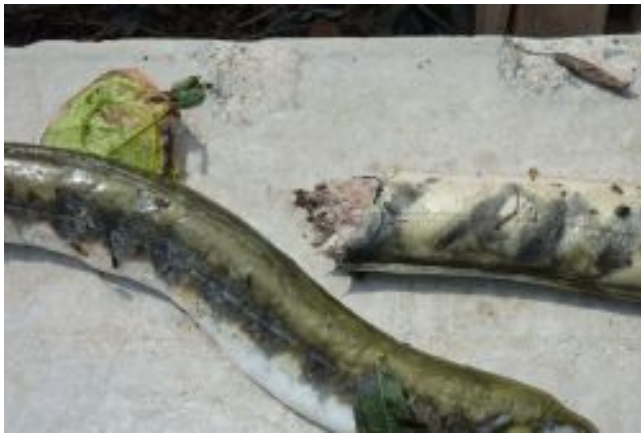
Durch Wasserdruck am Schutzrechen festgehalten dann Schwanzabriss durch Rechenreiniger - keine Chance zu entkommen.

erreichen die Aale die Turbine erst gar nicht, sondern werden größtenteils bereits vom Reiniger des 20 mm Rechens, der eigentlich das Eindringen von Fischen und von Treibgut verhindern soll, zerquetscht. Selbst bei für den Aal idealen Wanderbedingungen kommen mindestens 50 % der Tiere bereits im Rechen letal zu Schaden.

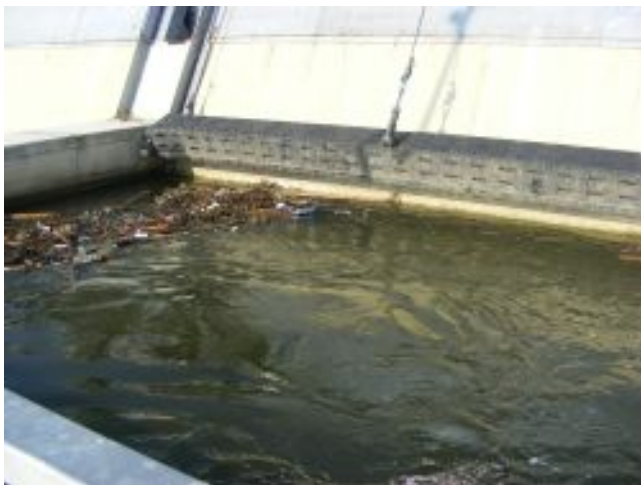
Der Treibgutrechen hält den Turbineneinlauf frei, egal was kommt . . .

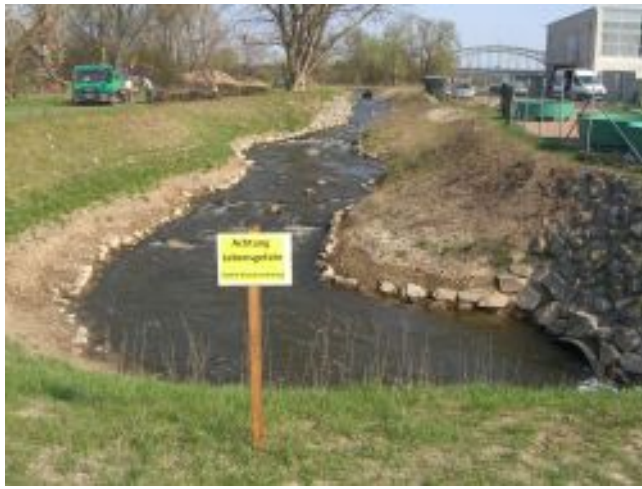
Fischfreundlich gedacht aber schlecht gemacht - der Umgehungsbach, rechts im Vordergrund die dunkle Röhrenöffnung als Verbindung zum Main, kein Fisch findet diesen Weg.
